Begehung von Gebäuden Joseph-von-Fraunhofer-Straße 16, Prien am Chiemsee Gedererweg 1 und 3, Prien am Chiemsee

Projektnummer: 5386 Stand: 23.02.2026

Bauvorhaben: Städtebauliche Untersuchung Wohnquartier,
Trautersdorfer Straße – Joseph-von-Fraunhofer-Straße, Prien am Chiemsee

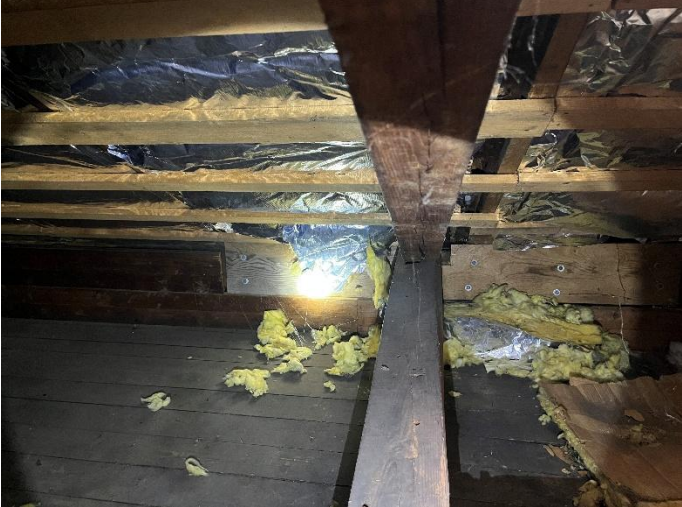
Punkt	Inhalt
	  <p data-bbox="312 864 877 891"><i>Abbildung 4 Einer von drei Vogelnistkästen am Haus</i></p>
260209-3	<p data-bbox="312 940 502 967">Gedererweg 3</p>   <p data-bbox="312 1514 949 1541"><i>Abbildung 5 Gebäude links: Gedererweg 1, rechts Hs.Nr. 3</i></p> <p data-bbox="312 1592 1437 1659">Im Dachboden des Gebäudes Gedererweg 3 konnten Spuren von Steinmädern und Fledermäusen entdeckt werden.</p> <p data-bbox="312 1693 1437 1760">Das Dämmmaterial im Dach wurde stellenweise zerstört und auf Haufen am Boden des Speichers zusammengetragen. Losungsspuren deuten auf Steinmader hin.</p>

<p data-bbox="312 734 861 766"><i>Abbildung 6 zeretztes Dämmmaterial am Speicher</i></p>

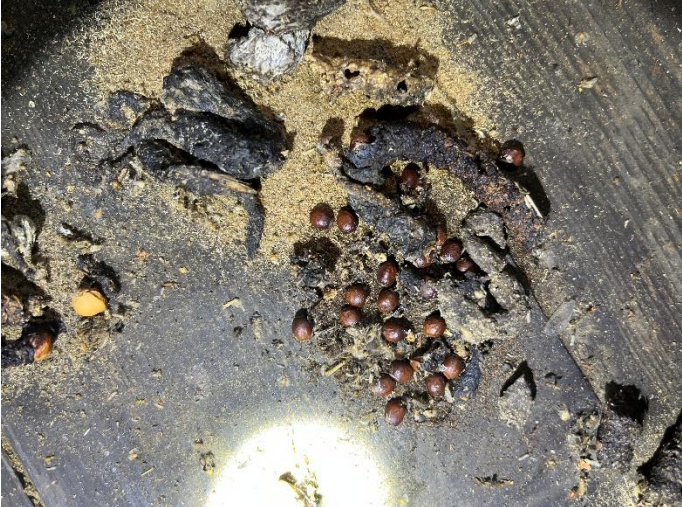
<p data-bbox="312 1317 742 1348"><i>Abbildung 7 Losungen des Steinmaders</i></p> <p data-bbox="312 1429 1439 1494">Außerdem konnten am Speicherboden Kotspuren von Fledermäusen festgestellt werden.</p>

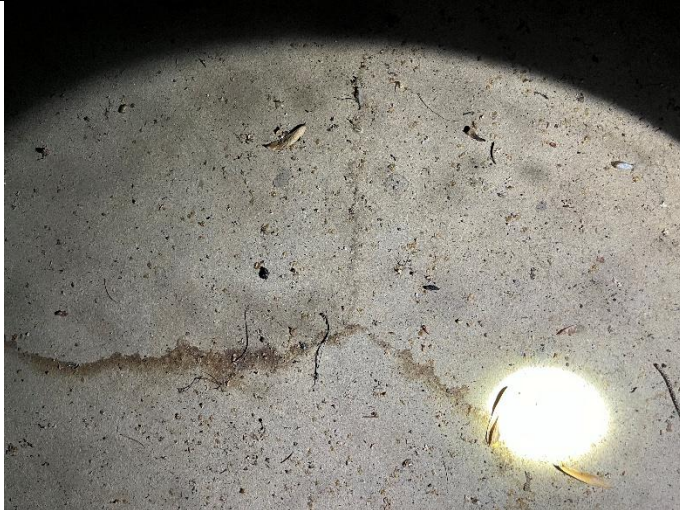
Punkt	Inhalt
	  <p data-bbox="312 862 884 891"><i>Abbildung 8 Fledermauskot am Boden des Speichers</i></p>
260216-1	<p data-bbox="312 938 496 967">Gedererweg 1</p>   <p data-bbox="312 1641 963 1671"><i>Abbildung 9 links: Ansicht Nordost, rechts: Ansicht Nordwest</i></p> <p data-bbox="312 1715 1437 1783">Bei der Begehung des Gedererwegs 1 konnten am Dachboden einige wenige Spuren von Fledermauskot festgestellt werden.</p>

Abbildung 10 vereinzelt Fledermauskot am Boden des Speichers

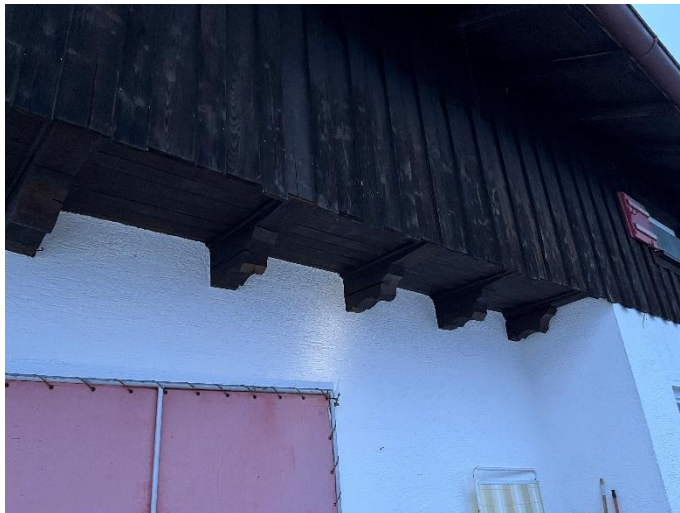
Der Anwohner des Anwesens, Herr Scholz, berichtet außerdem von Fledermäusen, die im Sommer die Fassade, vor allem im Osten und Westen des Gebäudes, als Unterschlupf nutzen und Kotspuren auf Terrasse und Gehwegplatten hinterlassen. Zwischen den Brettern der Fassade sind bei genauerer Untersuchung deutliche Spaltöffnungen erkennbar (s. Abb. 12).

Abbildung 11 Ostseite des Hauses

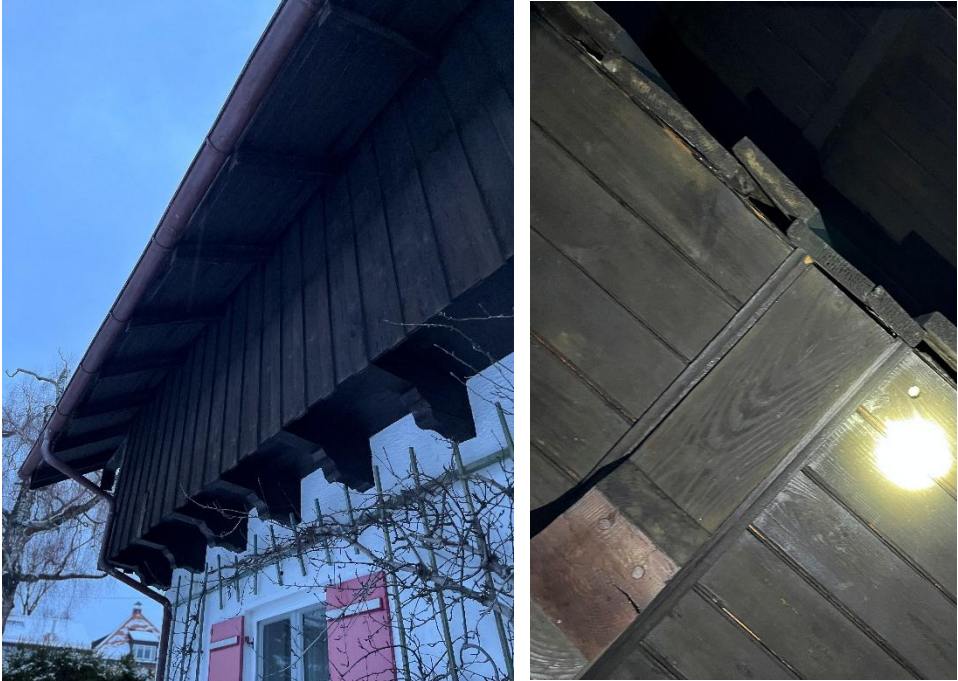
</div> <p data-bbox="311 907 1273 936"><i>Abbildung 12 links: Westseite des Hauses; rechts: Spaltöffnungen zwischen den Brettern</i></p> <p data-bbox="311 981 1401 1081">Herr Scholz weist außerdem darauf hin, dass auch ein Meisenpaar im letzten Jahr diese Öffnung genutzt hat und in einer Nische gebrütet hat. Ein Nest war von unten nicht zu sehen.</p> <p data-bbox="311 1115 1401 1182">Auf einem Balken der Südseite des Hauses war ein Vogelnest eines Freibrüters zu sehen.</p> <div data-bbox="311 1184 783 1863">

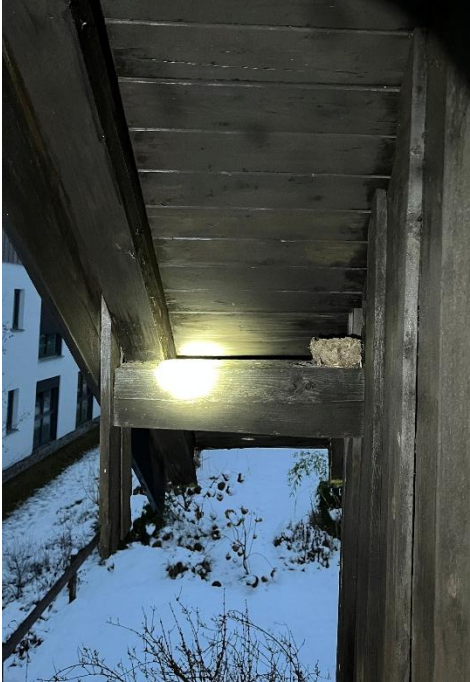
</div> <p data-bbox="311 1865 1072 1895"><i>Abbildung 13 Vogelnest auf einem Balken an der Südseite des Hauses</i></p>

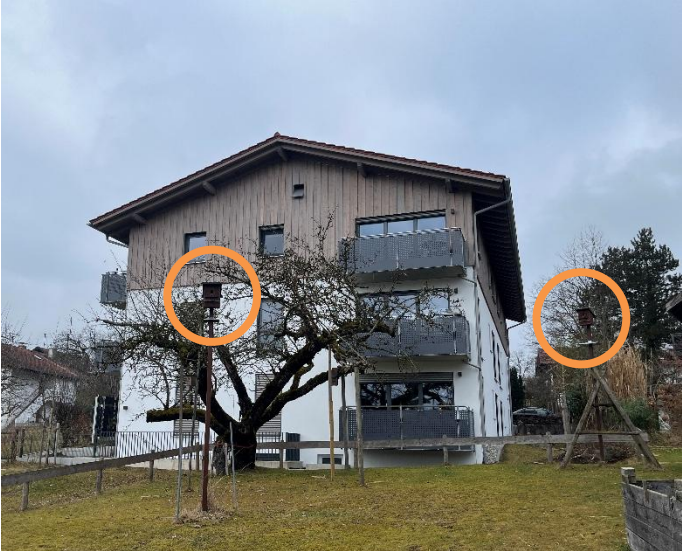
Punkt	Inhalt
260209-4	<p data-bbox="312 235 609 264">Baumhöhlenkartierung</p> <p data-bbox="312 297 1439 461">Bei der Untersuchung des Baumbestands konnten nur an einem Baum besonders schützenswerte Strukturen entdeckt werden. Ein altes Obstgehölz wurde mit zwei Vogelnistkästen behangen und weist eine Höhle an einem der stärkeren Äste in ca. 2 m Höhe auf. Der Anwohner von Gedererweg 1 berichtet von der Nutzung als Bruthöhle durch ein Meisenpaar.</p> <p data-bbox="312 465 1439 495">Außerdem sind zwei Starenkästen im Garten aufgestellt (s. Abb. 14, orange markiert).</p> <div data-bbox="312 528 997 1077">

</div> <p data-bbox="312 1081 1439 1133"><i>Abbildung 14 alter Obstbaum vor dem Gebäude Trautersdorfer Str. 9, in orange: zwei freistehende Vogelkästen</i></p> <div data-bbox="312 1182 997 1659">

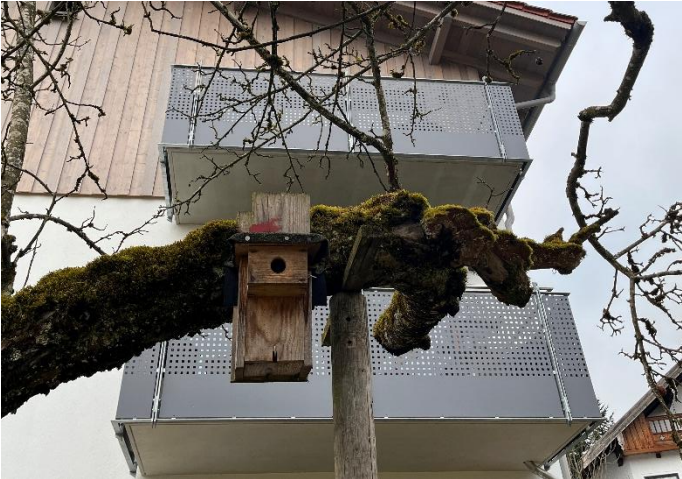
</div> <p data-bbox="312 1664 916 1693"><i>Abbildung 15 Einer der beiden Nistkästen am Obstbaum</i></p>
